#### SANIERUNG DER OPERNPASSAGE

## Sanierung Opernpassage – Kulturpassage Karlsplatz

Opernpassage  
1010 Wien, Österreich

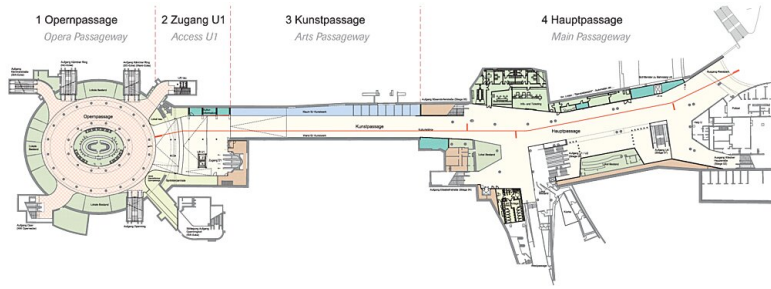
Grundriss

kulturpassage karlsplatz *culture passageway*
