ciAsa Aqua Bad Cortina

Trentino-Südtirol, Italien

ARCHITEKTUR
Pedevilla Architekten

DATENBLATT

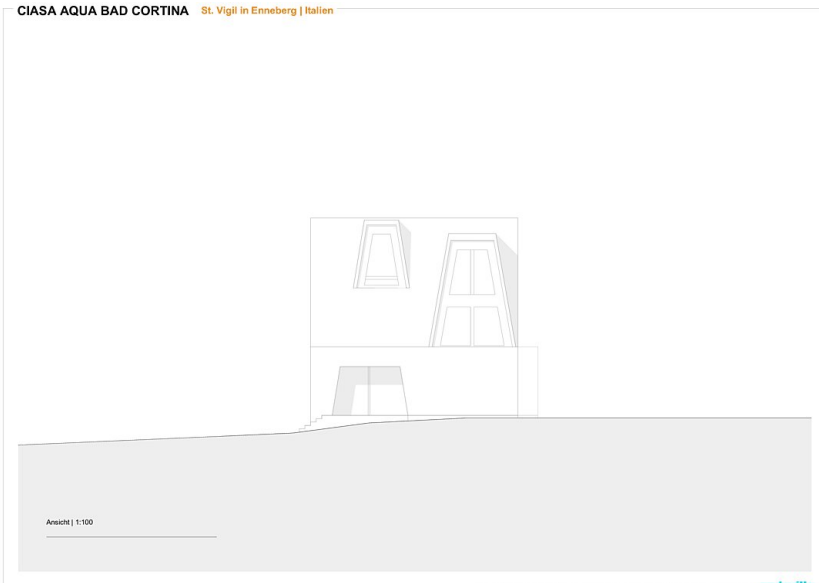
Ansicht | 1:100
