Strandbad Lochau

Lindauer Straße 1
6911 Lochau, Österreich

ARCHITEKTUR
Innauer Matt Architekten

PUBLIKATIONSdatum
28. Februar 2022

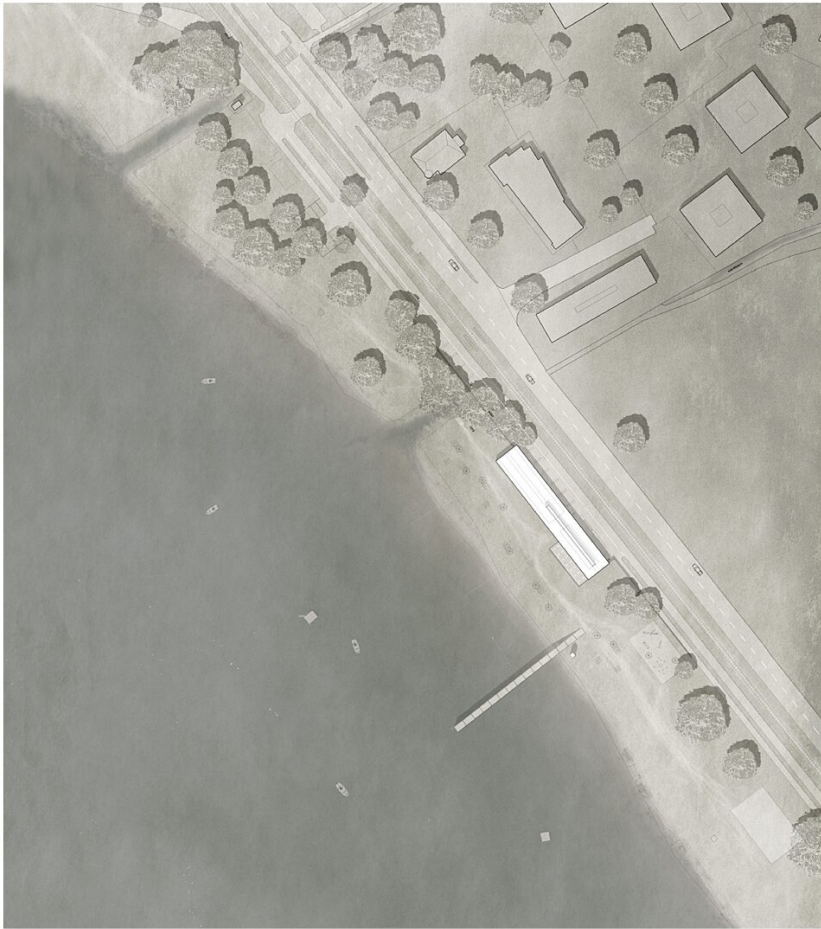
Lageplan

Das Strandbad Lochau ist ein sommerlicher Hot Spot erster Güte. Es liegt an der Lindauerstraße zwischen dem Bodenseeufer im Südwesten und der Landschaft im Nordosten, genauer: dem Seeparkquartier, der Einmündung des Kugelbeerbachs und freiem Feld. Das Strandbad ist per Auto, Schnellbahn, Radweg und Gehsteig optimal erschlossen und hochfrequentiert. Sommerliche Badefreuden erfordern Infrastruktur – für diese Bauaufgabe wurde ein Wettbewerb ausgeschrieben. Innauer Matt siegten mit einem eleganten, eingeschoßigen Baukörper aus Holz.
