Revitalisierung „Alte Burg“ Bruck an der Leitha

Johngasse 1/Hainburgerstraße 8
2460 Bruck an der Leitha, Österreich

ARCHITEKTUR
BME Baumanagement

SAMMLUNG
**ORTE architekturnetzwerk
niederösterreich**

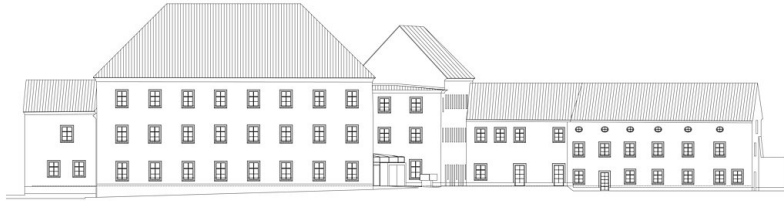
Ansichten Nord/Süd

ANSICHT NORD

ANSICHT SÜD JOHNGASSE

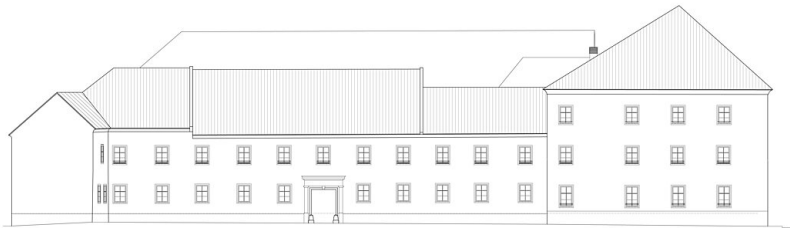
Ansichten Ost/West

ANSICHT OST

ANSICHT WEST HAINBURGERSTRASSE
