## Sanierung Volksschule Bruckmühl

Schulstraße 1  
4901 Ottngang am Hausruck, Österreich

ARCHITEKTUR  
**Tp3 Architekten**

FERTIGSTELLUNG  
**2022**

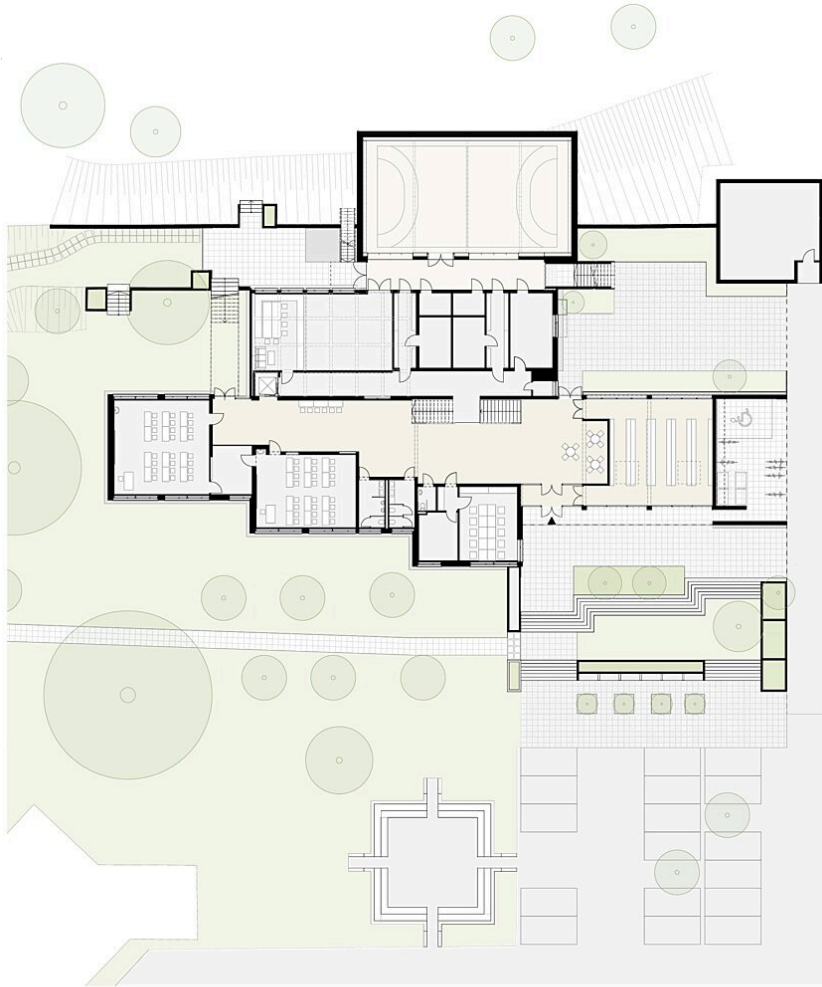
GRUNDRISS ERDGESCHOSS

Grundriss EG

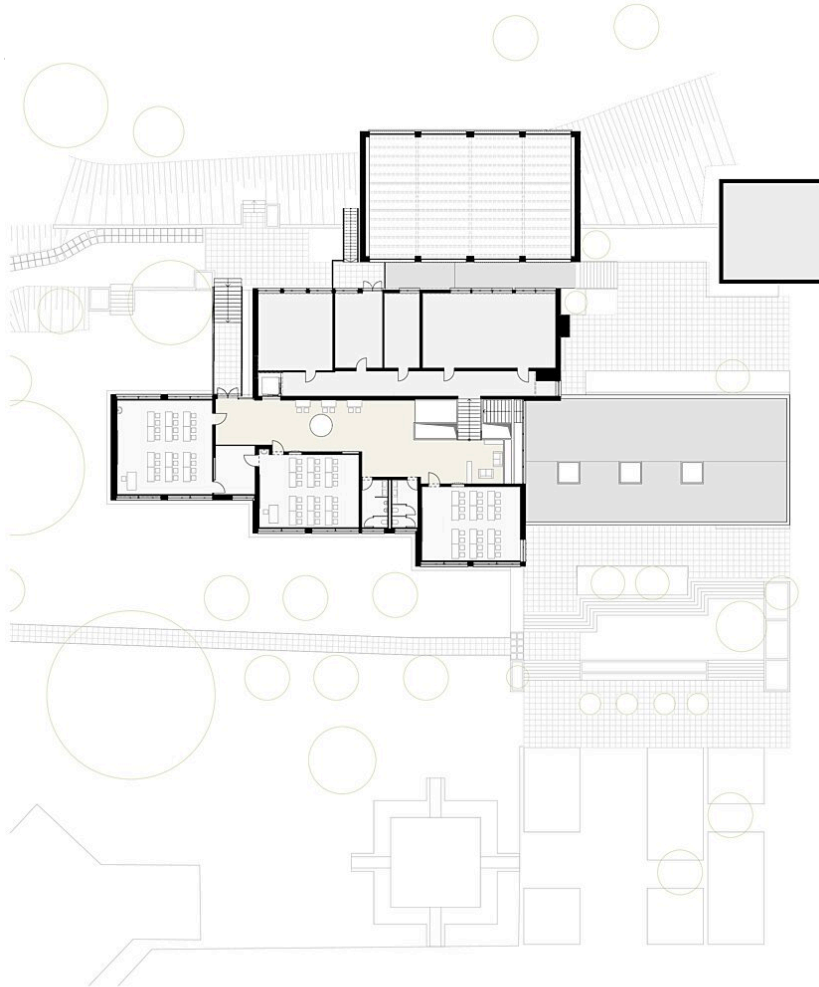
GRUNDRISS OBERGESCHOSS

Grundriss OG

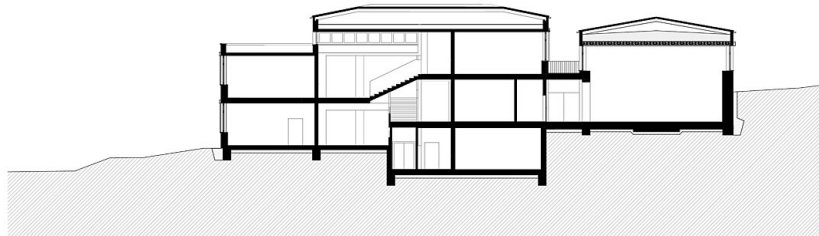
SCHNITT | 1:200

Schnitte

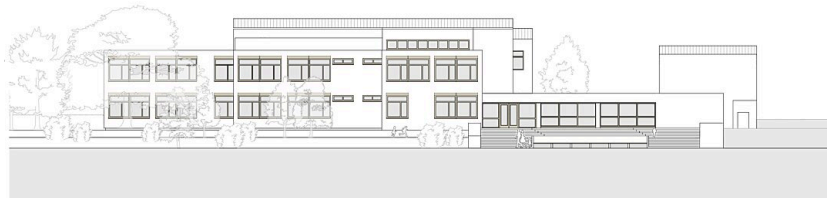
OSTANSICHT | 1:200

Ansichten Ost West

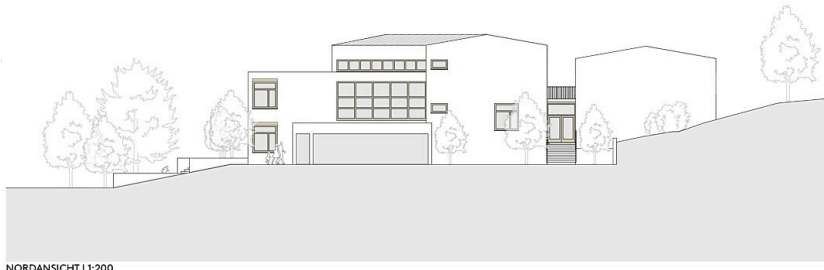
Ansicht Nord
